**AValiação Técnica Preliminar****Fissura na parede da sala – Apto 32**

Obra/Local: Residencial Jardim das Flores · Endereço: Rua das Acácias, 120 – São Paulo/SP

Data: 14/10/2026, 10:20:00 · Responsável: Eng. Ana Exemplo

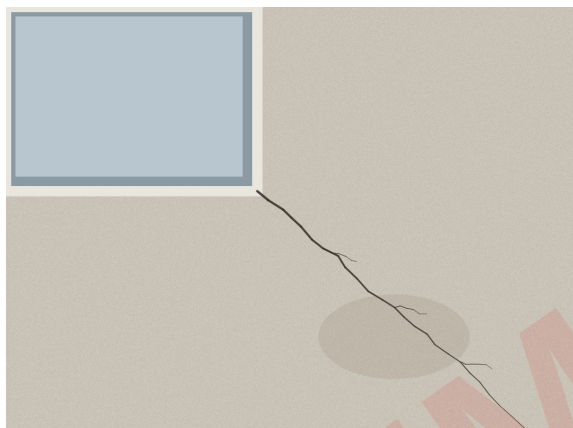
**Fissura inclinada (aprox. 45°) no canto inferior da janela**Classificação: ● **ATENÇÃO**

Elemento: Alvenaria de vedação sob a janela

Local: Vértice inferior direito do vão da janela

Elemento estrutural: Não estrutural

Fissura única, contínua, partindo do vértice inferior da abertura e seguindo inclinada para baixo, com abertura aparente inferior a 1 mm e pequenas ramificações. Há leve mancha de sujeira acumulada no trecho inferior. Não se observam deslocamentos entre as bordas nem deslocamento do revestimento.

Extensão aparente: Cerca de 60 a 70 cm de comprimento

- Ausência ou comprimento insuficiente de contraverga — Concentração de tensões no vértice da abertura, típica de fissuras a 45° partindo dos cantos de janelas.
- Movimentação térmica e retração da alvenaria — Variações de temperatura e retração de argamassa intensificam a fissuração em pontos de concentração de tensões.

Não estrutural — A fissura está na alvenaria de vedação e o padrão é compatível com a falta de contraverga, sem indícios de recalque.

Hipótese principal: Fissura em alvenaria de vedação associada à ausência ou insuficiência de contraverga.

- Medir a abertura com fissurômetro e registrar a data
- Instalar selo de gesso ou testemunho para verificar se a fissura está ativa
- Verificar por prospecção a existência e o comprimento da contraverga
- Inspecionar o mesmo vão pelo lado externo da parede

Medidas preliminares: Monitorar por 30 a 60 dias. Confirmada a estabilização, tratar com abertura em V, tela de poliéster e argamassa ou selante flexível, e repintura. Se a fissura estiver ativa, avaliar execução de contraverga.
